5 de junio de 2018
LM-PI-036-2018

Con fundamento en las disposiciones que determina el inciso g) del Artículo 6 de la Ley 8114 y su reforma mediante la Ley 8603, referente a la materia de fiscalización técnica que le compete al LanammeUCR, nos permitimos informarles sobre las situaciones observadas por la Unidad de Auditoría Técnica del Programa PITRA (LanammeUCR), el día 30 de mayo de 2018 en el proyecto “Mejoramiento de la Ruta Nacional N°160, sección: Garza – Nosara”.

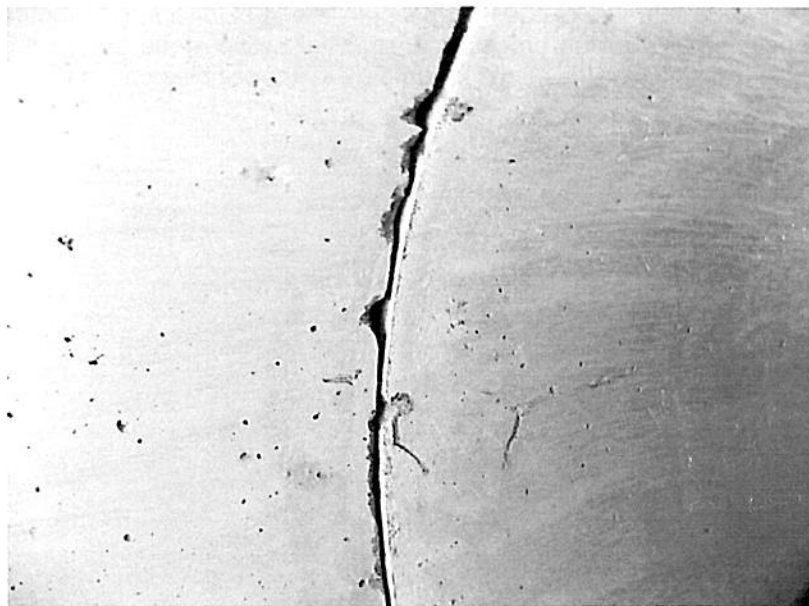
Específicamente, en las tuberías instaladas en las estaciones 1+360, 3+795 y 6+450, se observó que no se recubrió, tanto interna como externamente, las uniones entre tubos con un sello de mortero (ver Figura 1). Esto permite la filtración de las aguas de la alcantarilla al estrato inferior de suelo y puede llevar a la socavación de la estructura. Además, permite la filtración de finos al interior de la alcantarilla, facilitando de esta forma la acumulación de sedimentos y una posible reducción de la capacidad hidráulica de la alcantarilla. La acumulación de sedimento sobre la tubería, así como el deslave o erosión del relleno pueden generar el desacople de la tubería.

Figura 1. Uniones entre tubos de alcantarilla sin relleno de mortero. Estación 3+795.
Fecha: 30/05/2018. Fuente: LanammeUCR

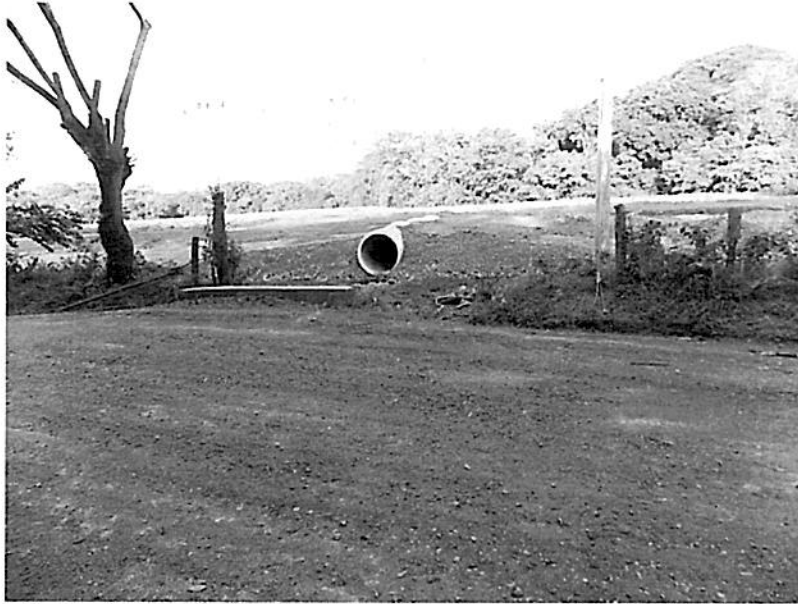
Además, las tuberías instaladas en las estaciones 1+360, 3+795 y 6+450 no contaban con un cabezal que proteja el terreno circundante a la alcantarilla de la erosión y prevenga una posible socavación de la estructura (ver Figura 2).

Figura 2. Alcantarilla sin cabezales ubicada en la estación 6+450.
Fecha: 30/05/2018. Fuente: LanammeUCR

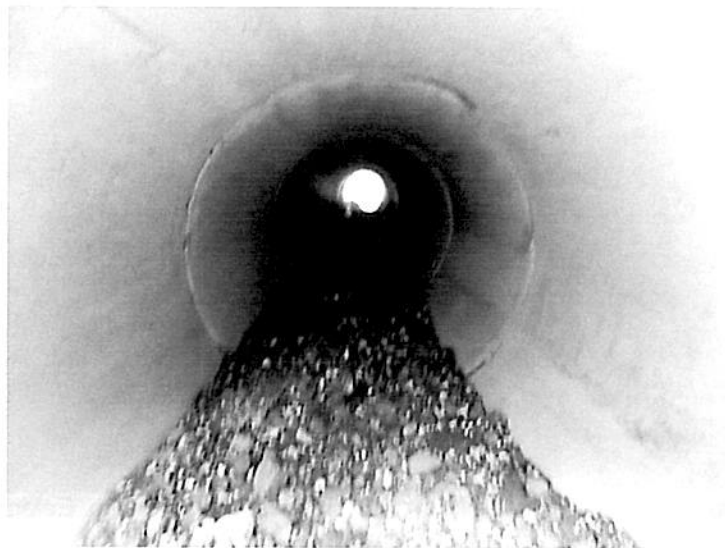
En la alcantarilla instalada en la estación 3+795, se observó que la misma acumulaba gran cantidad de material granular, utilizado en la intervención, que reduce su capacidad hidráulica (ver Figura 3). También se observó que ésta había sido dañada durante su instalación y actualmente tiene parte de su acero de refuerzo expuesto y susceptible a la oxidación (ver Figura 4). Si bien se sabe que actualmente se está en un proceso constructivo activo, debe asegurarse la limpieza y mantenimiento de los trabajos durante su ejecución para evitar posibles daños en estos.

Figura 3. Acumulación de material granular en el interior de la alcantarilla ubicada en la estación 3+795. Fecha: 30/05/2018. Fuente: LanammeUCR

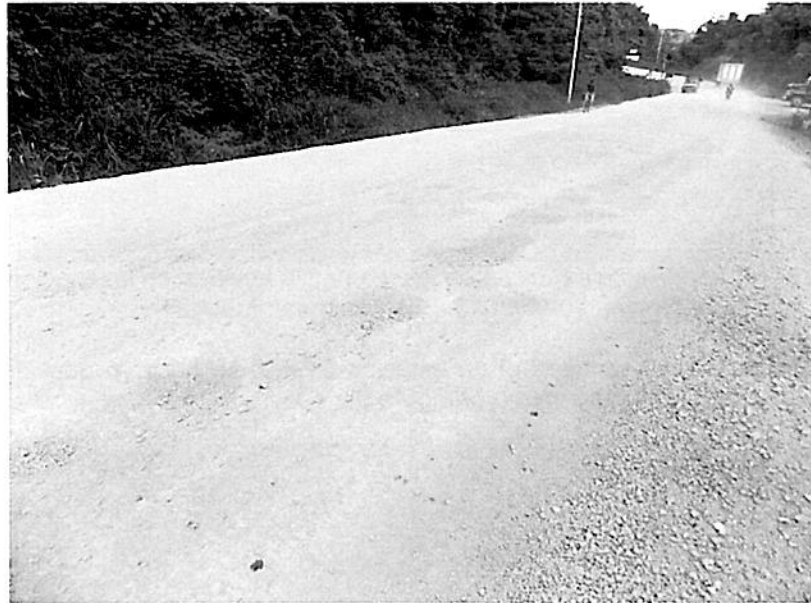
En la capa granular colocada recientemente entre las estaciones 0+000 y 3+795, se detectaron varios deterioros (ver Figura 5). Estos huecos tenían un diámetro de hasta 120cm y una profundidad promedio de 5cm (ver Figura 6). Cabe recalcar la importancia de corregir estos deterioros previo a la colocación de la siguiente capa de pavimento de manera que se evite que estos se propaguen a la siguiente capa.

Figura 5. Deterioros presentes en la capa granular de colocación reciente. Estación 1+360.
Fecha: 30/05/2018. Fuente: LanammeUCR

Es recomendable realizar un sello de imprimación previo a la apertura al tránsito de manera que se proteja la capa de las cargas de tránsito y del clima propio de la época lluviosa.

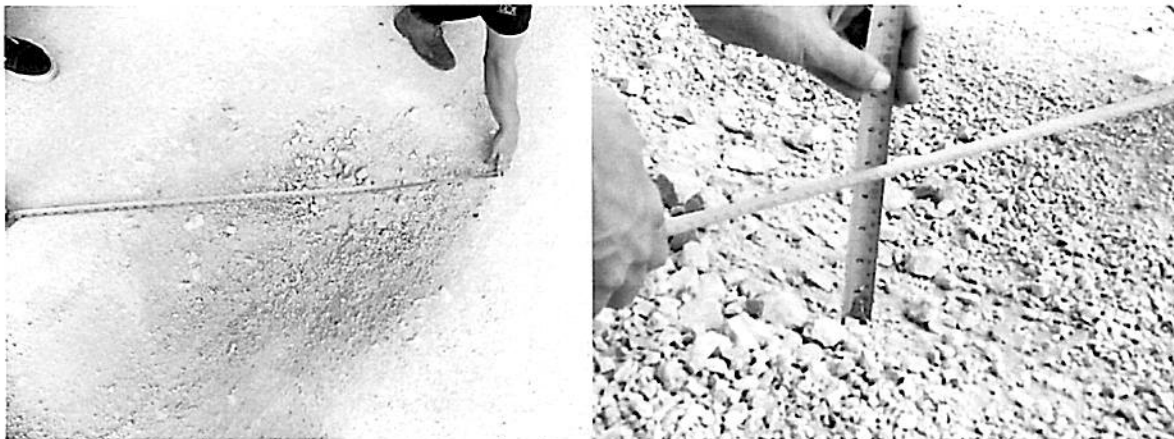
Figura 6. Huecos de hasta 120cm de diámetro y 5cm de profundidad. Estación 1+360.
Fecha: 30/05/2018. Fuente: LanammeUCR

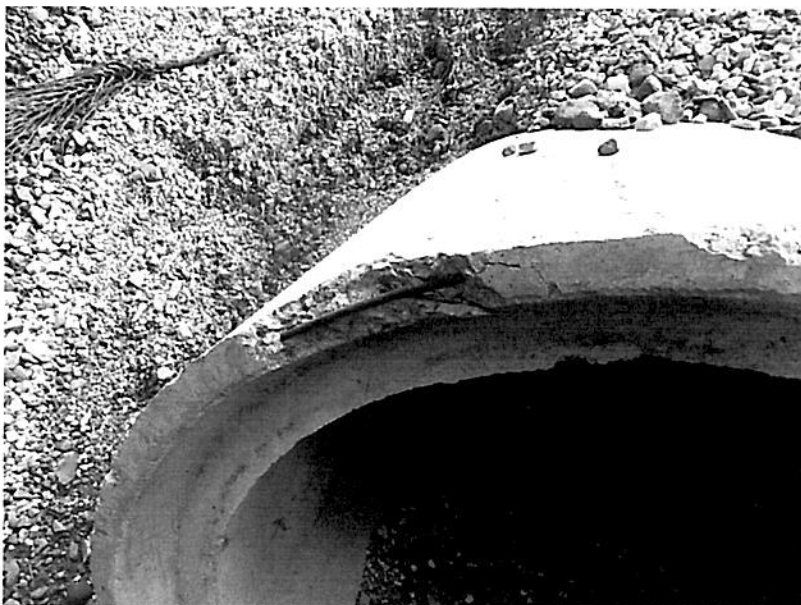
Figura 4. Acero de refuerzo expuesto en la alcantarilla ubicada en la estación 3+795.
Fecha: 30/05/2018. Fuente: LanammeUCR

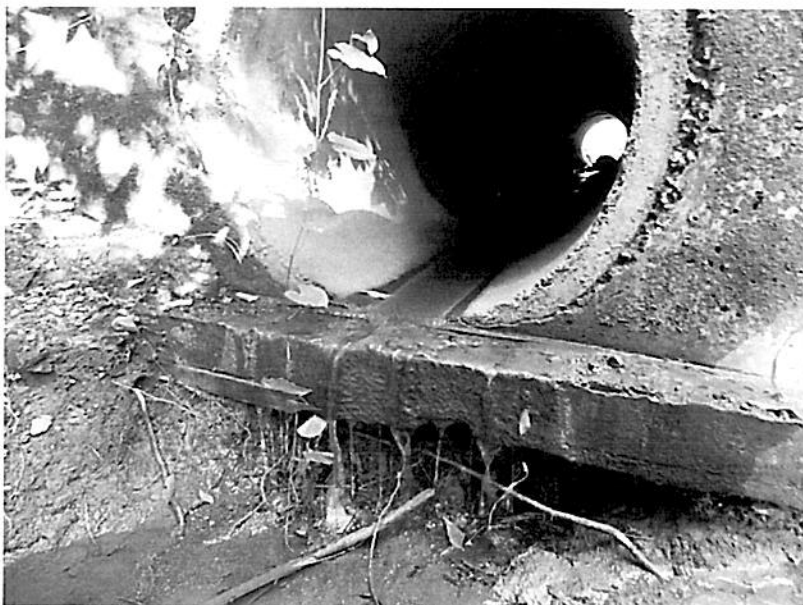
Por su parte, en la alcantarilla ubicada en la estación 6+950, se observó que el cabezal aguas abajo de la alcantarilla se está socavando (ver Figura 5).

Figura 4. Socavación de la alcantarilla ubicada en la estación 6+950.
Fecha: 30/05/2018. Fuente: LanammeUCR
