# MUNICIPALIDAD DE BAGACES

Bagaces, 21 de junio 2018  
**MB-DGUR-38-2018**

Asunto:  
**INSPECCIÓN COLAPSO DE MURO DE CANCHA DE FUTBOL DISTRITO RÍO NARANJO**

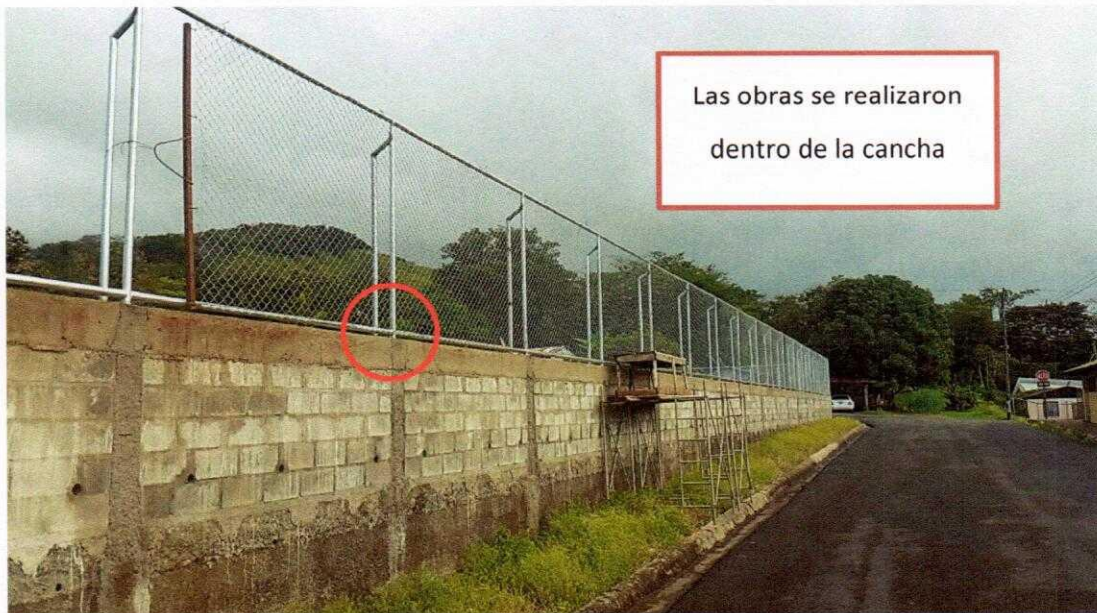
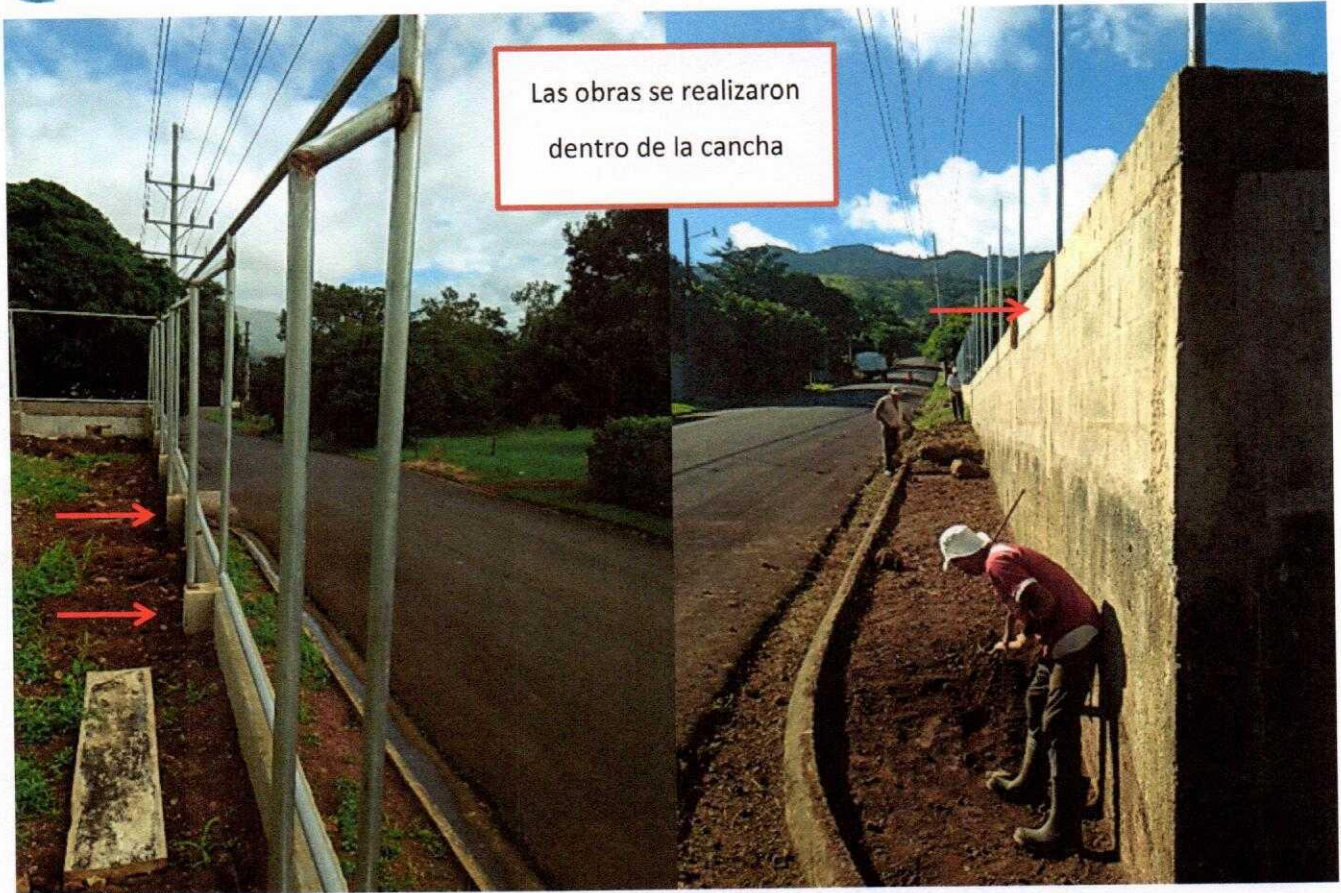
**CONSTRUCCIÓN DICIEMBRE 2015**

En las imágenes anteriores correspondientes a la construcción del 2015 se denota que las nuevas columnas que se realizaron en su momento, llegaban hasta la parte superior del muro, de igual manera los "pie de amigos" de la estructura de la malla ciclón quedaban empotrados unos 20 cm dentro de la columna que quedó construida dentro de la plaza.

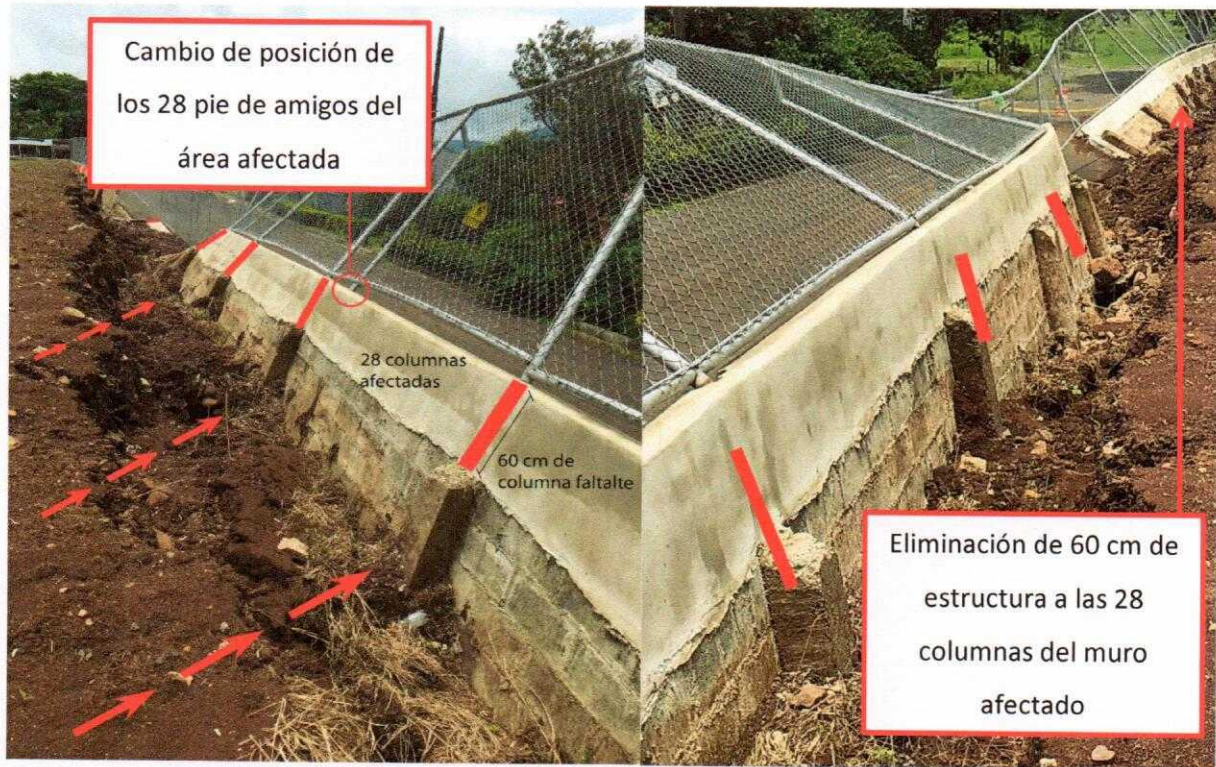
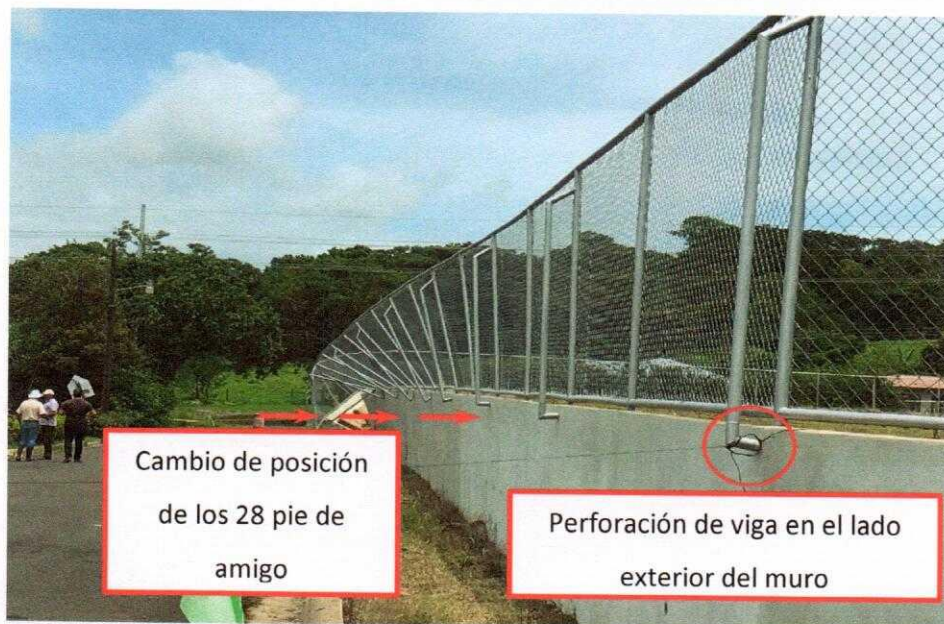
original sin ningún tipo de consulta técnica ante la Municipalidad de Bagaces. El área afectada tiene una distancia de 83 metros de largo y está compuesto de 28 columnas. En el cual se identificó lo siguiente:

Se puede notar en las imágenes anteriores que se sustrajo una sección de 60 centímetros a las 28 columnas que compone el costado oeste del muro, de igual manera se cambió la posición original del "pie de amigo" que da soporte a la estructura de la malla ciclón y además se perforo la viga por la parte externa, para anclar la nueva estructura de la malla ciclón, causándole fatiga a la estructura por ambos lados.

El área afectada del muro colapsó por la saturación del suelo, dadas las fuertes precipitaciones del inicio de la temporada lluviosa, muy probablemente se obstruyeron los drenajes de la sección que evacuaban el agua acumulada dentro de la plaza.

De igual manera no se puede dejar de lado que al sustraer una parte de la sección transversal de 60 centímetros de infraestructura a las 28 columnas del muro de 83 metros lineales, le quito capacidad de soporte y resistencia a la estructura, esto provoco que el elemento fallara, se produjera el volcamiento y redujeran la esbeltez del muro, esto hace que inmediatamente el muro falle al sentir una carga de empuje que le genera el suelo, más la saturación que provoca el agua. Las herramientas que se utilizaron para realizar las modificaciones de la estructura pudieron causarle fatiga al muro y al reducirle la sección transversal lo debilito y queda propenso a una situación como la que ocurrió.
