## CAJA COSTARRICENSE DE SEGURO SOCIAL

**ARIM-IC-DRIPSSCH-116-2021**

**ARIM-ARQ-083-2021**

**ASUNTO:** Informe técnico sobre el estado obra objeto del concurso 2019LA-000001-3531 “**CONSTRUCCIÓN DE SEDE DE EBÁIS VILLARREAL, SANTA CRUZ**”, según lo normado en el Artículo 159 del Reglamento a la Ley de Contratación Administrativa.

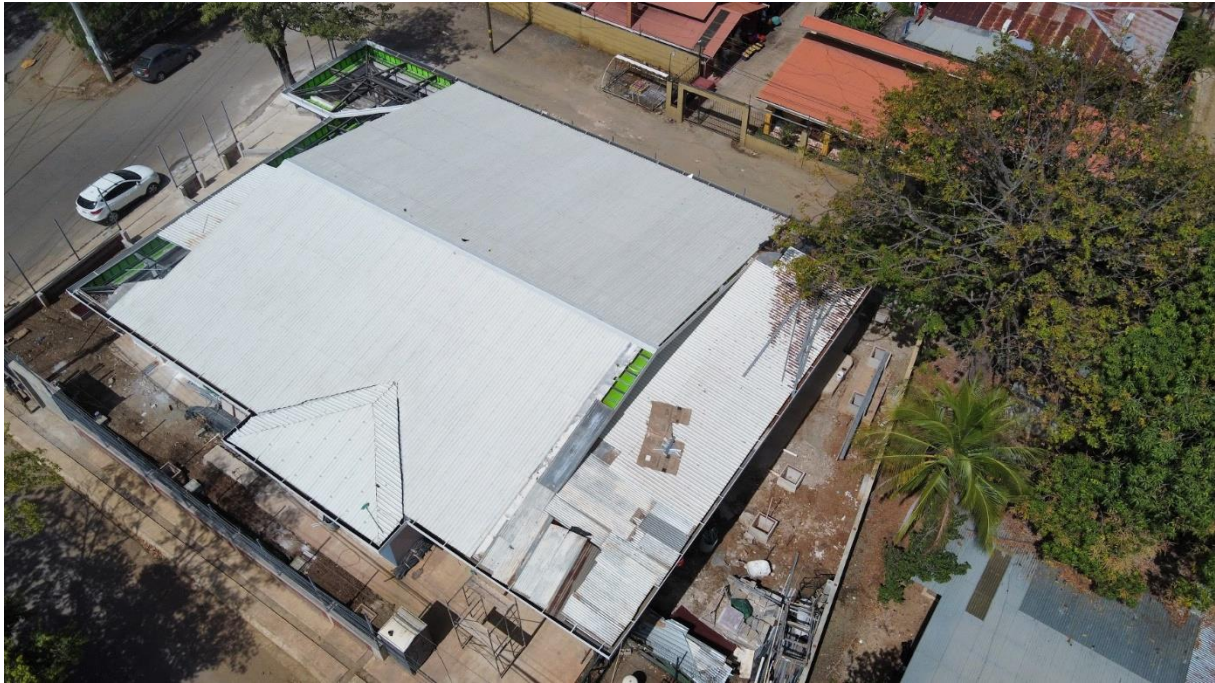
**Figura 1.** Ilustración de lo anotado en los puntos 1.1, 1.2,1.4, 1.5, 3.8, 3.9.

1. SOBRE LAS OBRAS EXTERIORES PERIMETRALES A LA PROPIEDAD
  - 1.1. Pendiente la instalación de la malla perimetral en sector oeste de la propiedad
  - 1.2. Pendiente la instalación de postes de soporte y malla en sector este de la propiedad
  - 1.3. Pendiente la finalización de la acera perimetral exterior en el sector sur de la propiedad
  - 1.4. Pendiente la instalación general de losetas táctiles en aceras.
  - 1.5. No se ha enviado por parte del contratista la propuesta de diseño de los portones peatonales ni vehiculares, por ende, no hay ninguno colocado – ver anotación de bitácora de obra del 29 de marzo de 2021.

- 3.8. Está pendiente la instalación de aproximadamente el 40% del área de cubiertas, lo que ha causado un daño a la estructura, aislante, malla de soporte de aislante, estructura de cerchas, paredes, etc.
- 3.9. Pendiente la hojalatería.

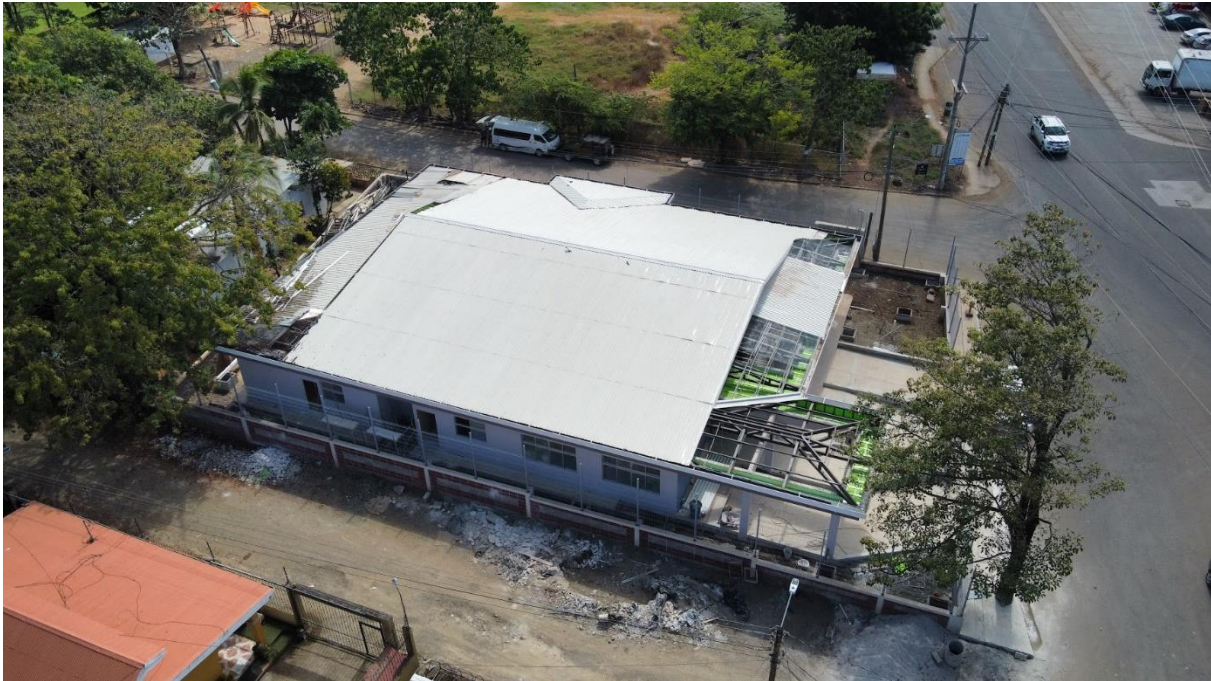
**Figura 2.** Ilustración de lo anotado en los puntos 1.9, 3.8.

- 1.8. No se ha realizado el tratamiento de los elementos de concreto según lo especificado.
  - 1.9. Existe gran cantidad de escombros en las afueras de la propiedad los cuales no han sido removidos por el contratista a pesar de las indicaciones reiterativas de la inspección – ver indicación de bitácora del inspector civil folio 608 del 01 de octubre de 2021 – no se anota en bitácora de obra ya que no estaba en el sitio.

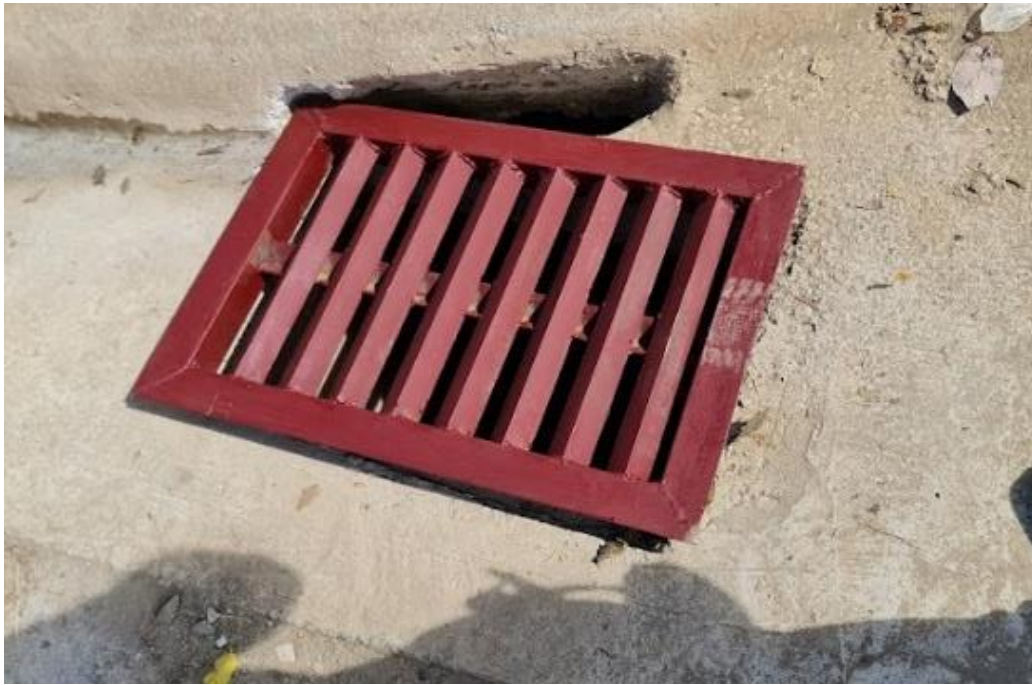
**Figura 3.** Ilustración de lo anotado en los puntos 1.10.

- 1.10. La parrilla del tragante pluvial se encuentra suelta y no tienen las dimensiones adecuadas.
  - 1.11. Existen varios puntos del muro perimetral con daños por la instalación de los tubos de soporte de la malla.

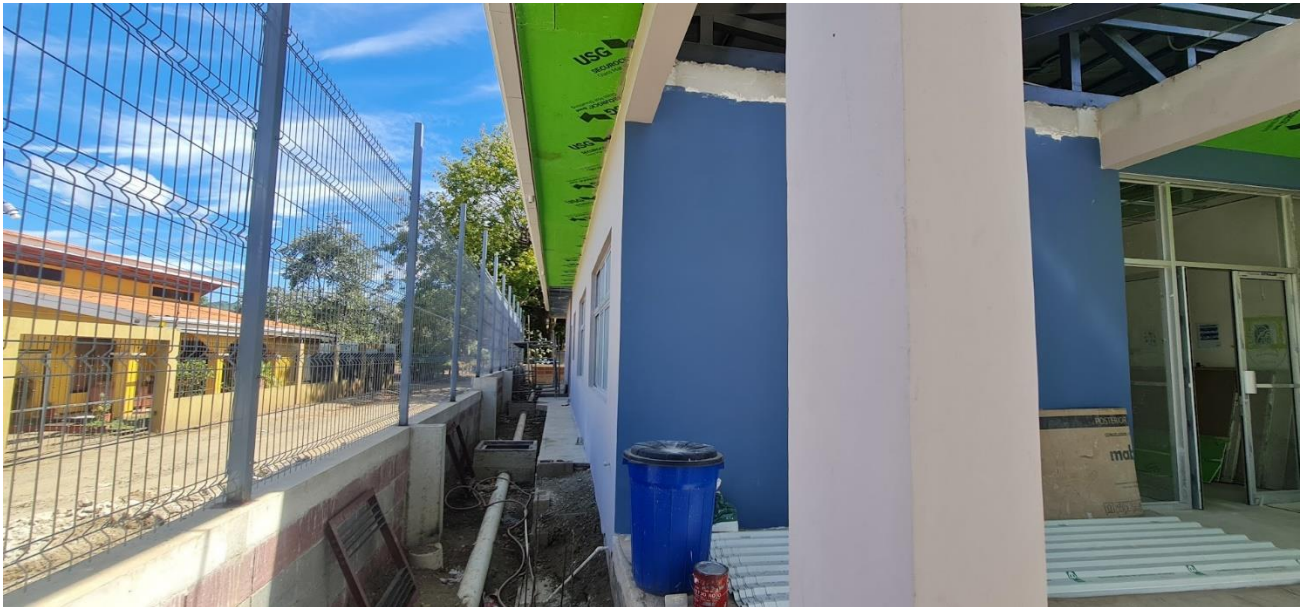
**Figura 4.** Ilustración de lo anotado en los puntos 2.1, 3.2, 3.3,.

2. SOBRE OBRAS EXTERIORES PERIMETRALES A LA EDIFICACIÓN
- 2.1. No se ha colado la totalidad de la acera perimetral a la edificación en el sector norte.
  - 2.2. Persisten rellenos con escombro en los sectores este, norte y sur de la edificación, a pesa las indicaciones hechas, ver anotaciones en folio 06 del 22 de octubre de 2021.

- 3.2. Existen sectores completos de los aleros sin estructurar.
  - 3.3. Cajas de registro sin finalizar, sin rejillas o con tratamiento deficiente
  - 3.4. No hay bajantes colocados.

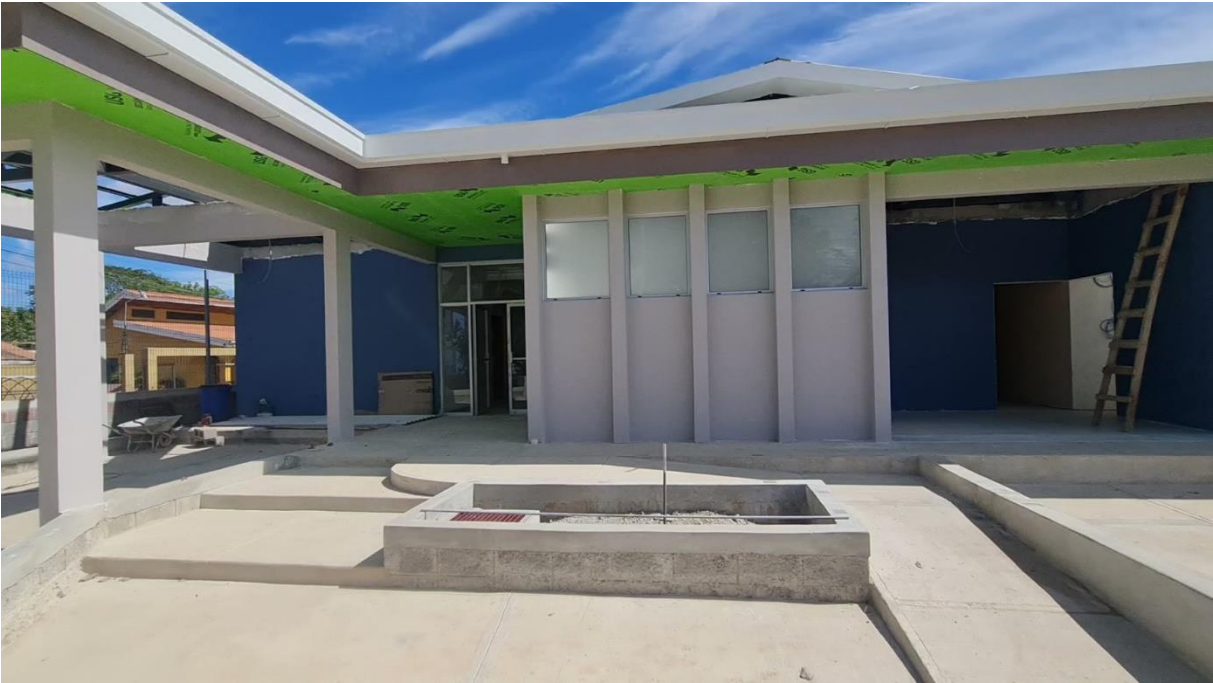
**Figura 5.** Ilustración de lo anotado en los puntos 2.4,3.4 3.1, 3.2, 2.6.

- 2.3. No se ha reconfigurado ni nivelado el terreno perimetral a la estructura para las obras de paisajismo.
  - 2.4. Las aceras existentes con reparaciones pendientes, manchas y tratamiento superficial inexistente.

- 2.5. Acabado de vigas de bordillos deficiente.
  - 2.6. No hay barandas pasamanos instaladas.
3. SOBRE EL SISTEMA PLUVIAL, ESTRUCTURA DE TECHOS, ALEROS Y CUBIERTAS

- 3.1. La estructura de los aleros colocada no cumple con lo especificado, no se reforzó según las indicaciones de la inspección y las láminas colocadas tienen pendiente el sellado de juntas, tratamiento y acabado.

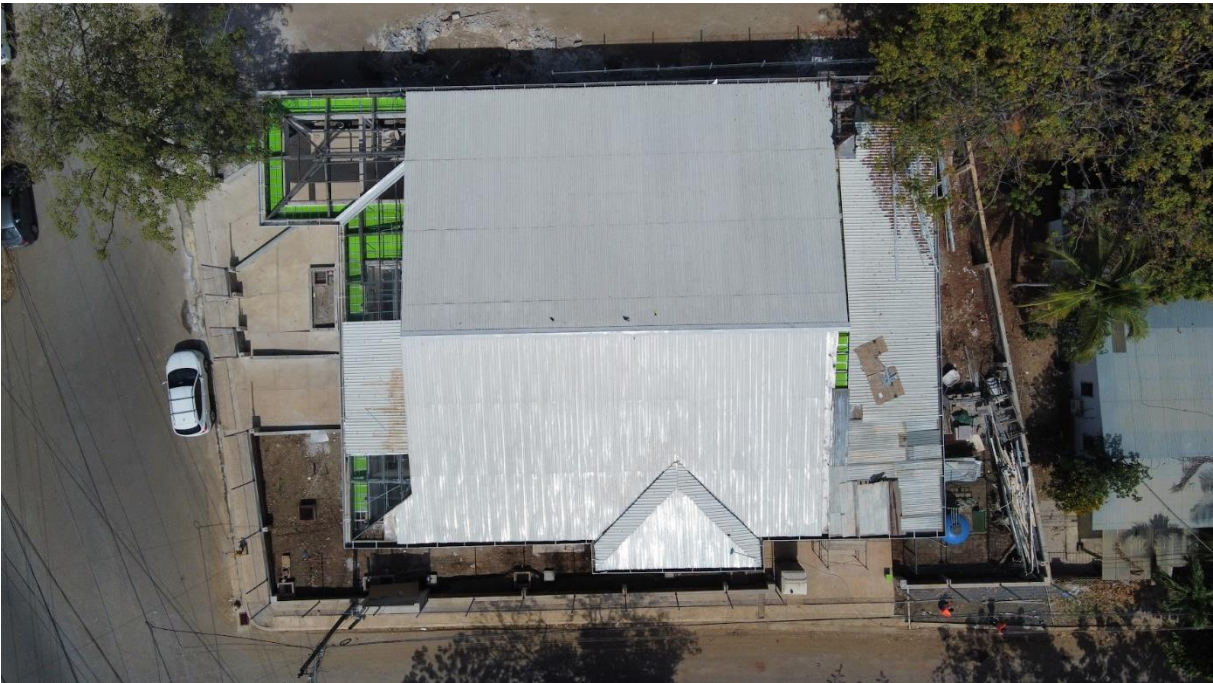
**Figura 6.** Ilustración de lo anotado en los puntos 3.7, 3.8, 3.9.

- 3.7. La estructura de techos que sí está colocada muestra un evidente deterioro por malos procesos constructivos, las láminas están deformadas, oxidadas, con cortes inaceptables, entre otros daños que implican el cambio de las cubiertas.

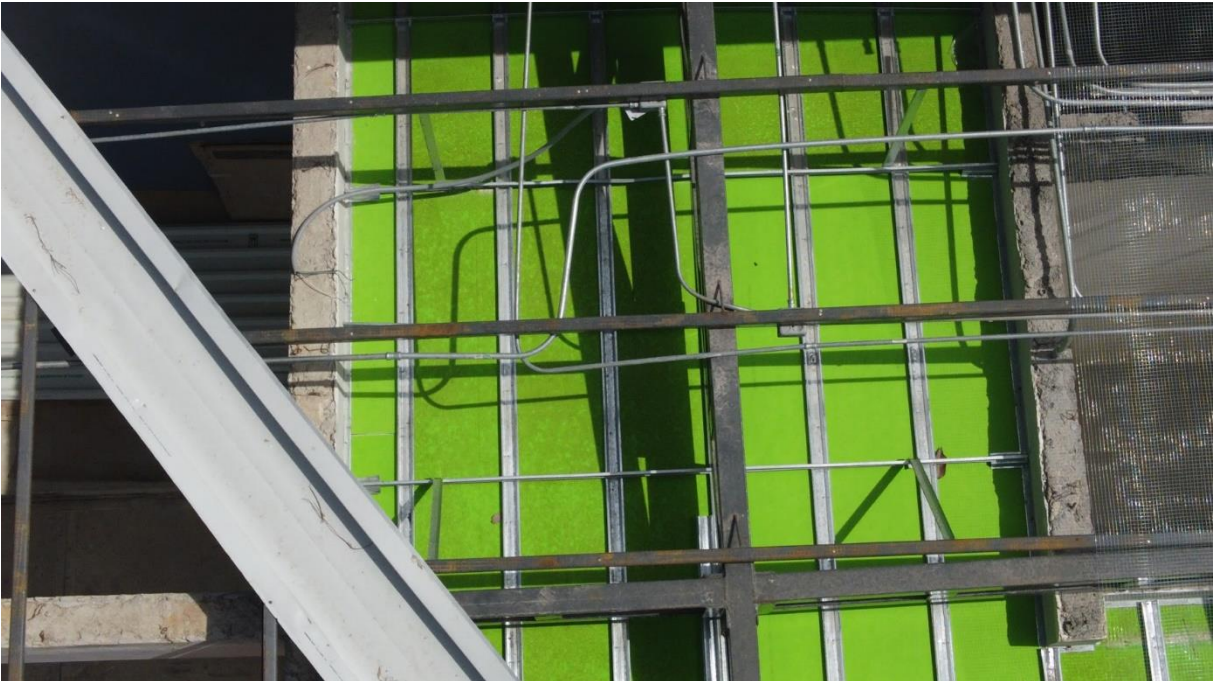
**Figura 8.** Ilustración de lo anotado en los puntos 3.5, 3.6.

- 3.5. La estructura de techos muestra exceso de oxido, producto de que son se han instalado las cubiertas de techo.
  - 3.6. Malla electrosoldada de soporte para aislante, prácticamente destruida por la corrosión causada por la instalación de cubiertas.

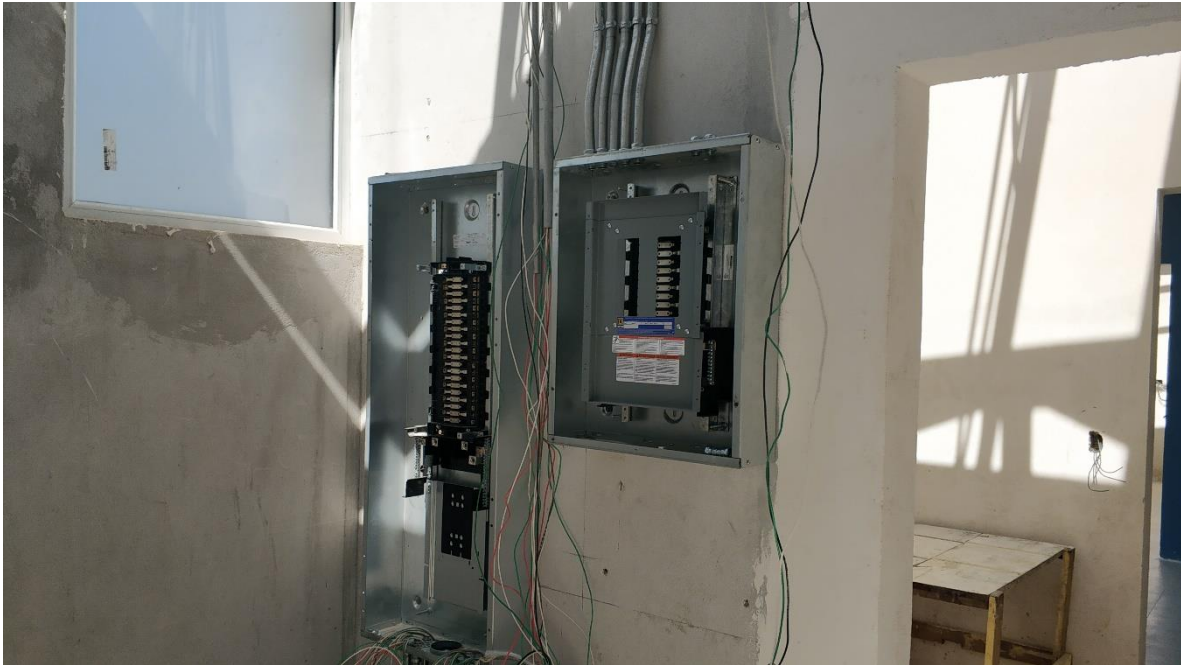
- 5.1. No hay transformador eléctrico, ni acometida eléctrica principal, ni puesta a tierra.
- 5.2. Los únicos dos tableros instalados solo tienen puesto el corazón, no están conectados, no tienen disyuntores ni los accesorios internos.

**Figura 9.** Únicos 2 tableros eléctricos instalados de los 5 del proyecto

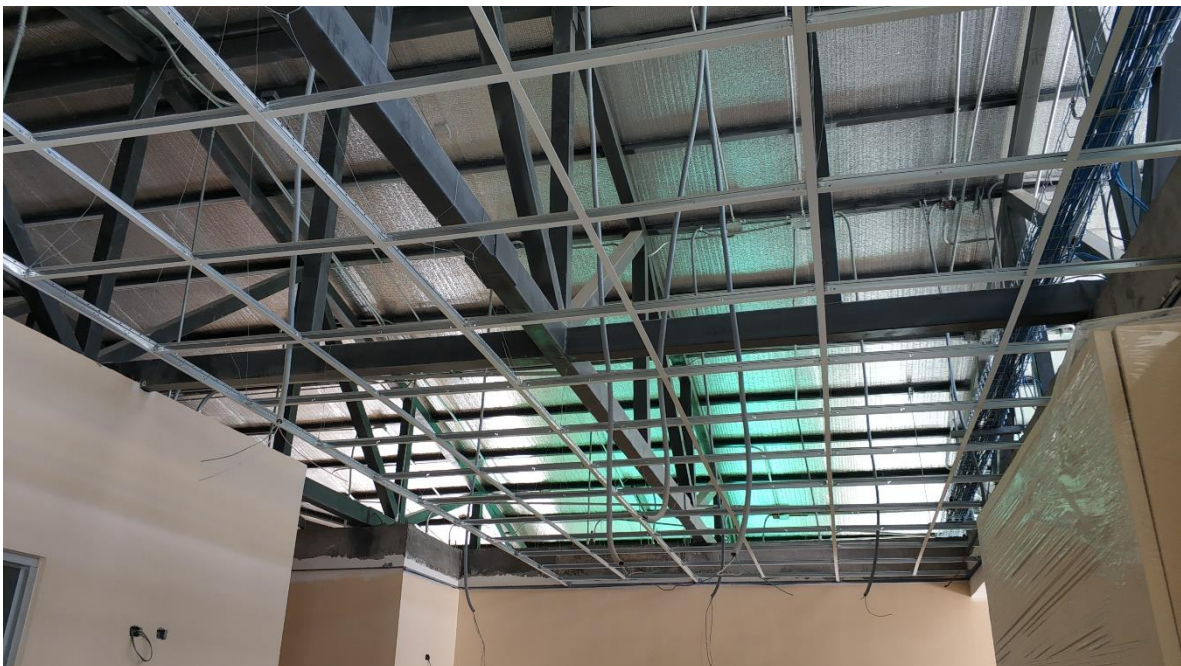
**Figura 10.** Vista del cielo en sala de espera

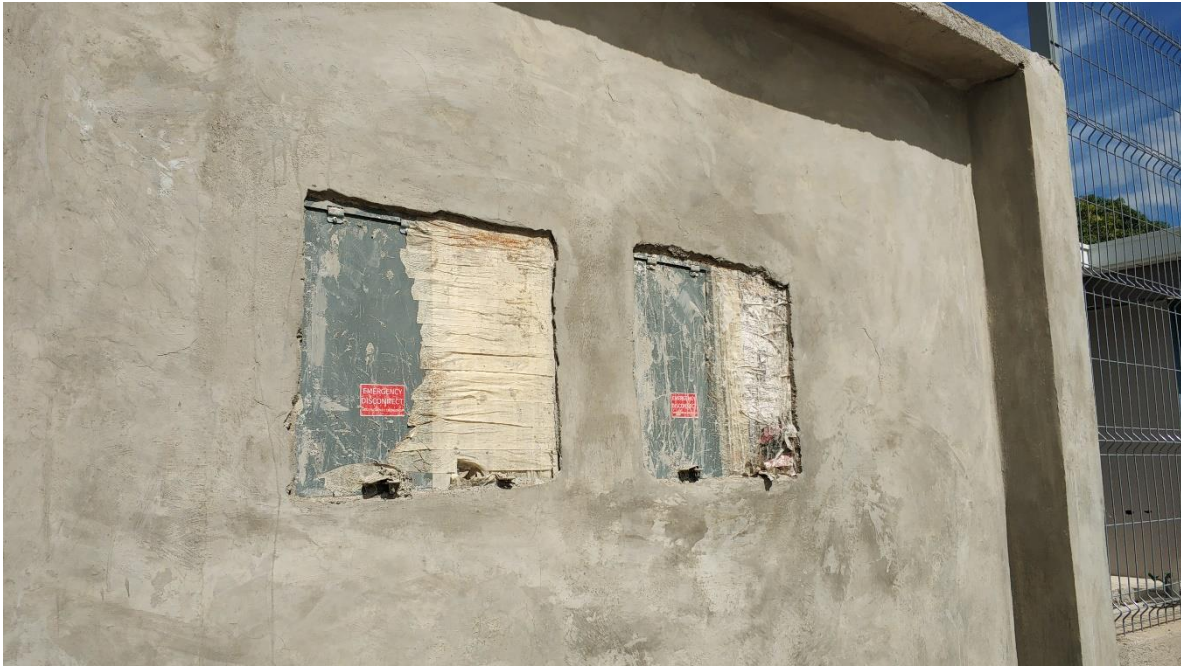
**Figura 11.** Mocheta de bases de medidores.

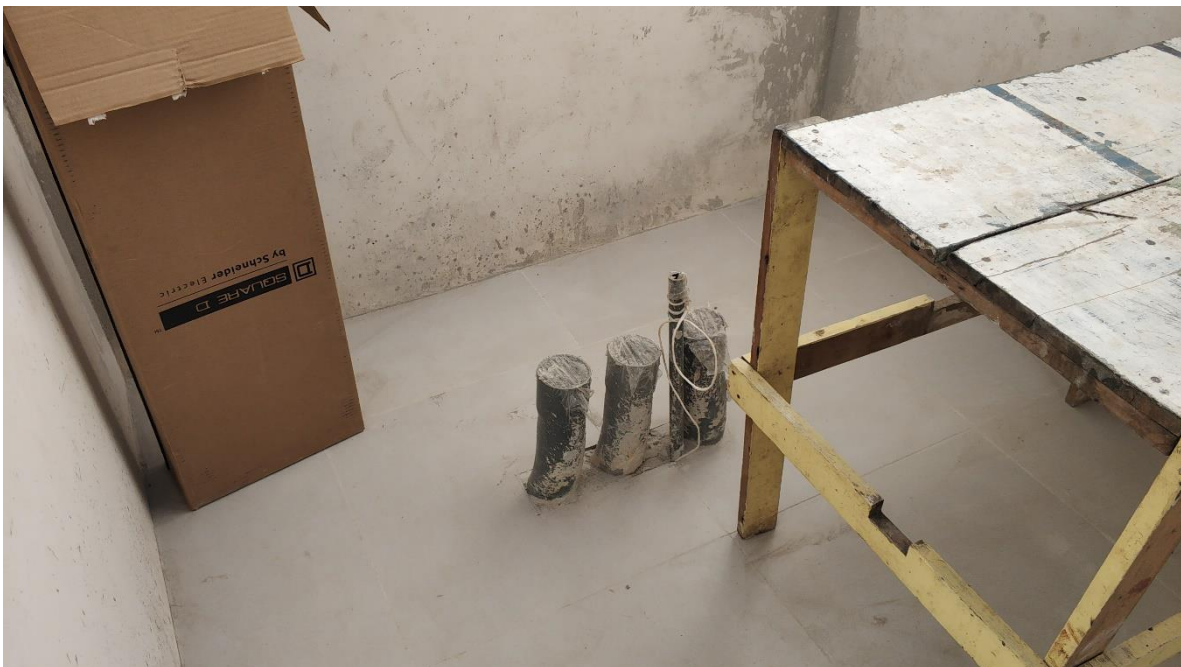
**Figura 12.** Tuberías para fibra óptica y telefonía convencional. Ubicación del gabinete de comunicaciones
