Oficio DGA-0597-2018
Jueves 30 de agosto de 2018

Asunto: Atención de Denuncia interpuesta por Nuria Tapia León, Marbella

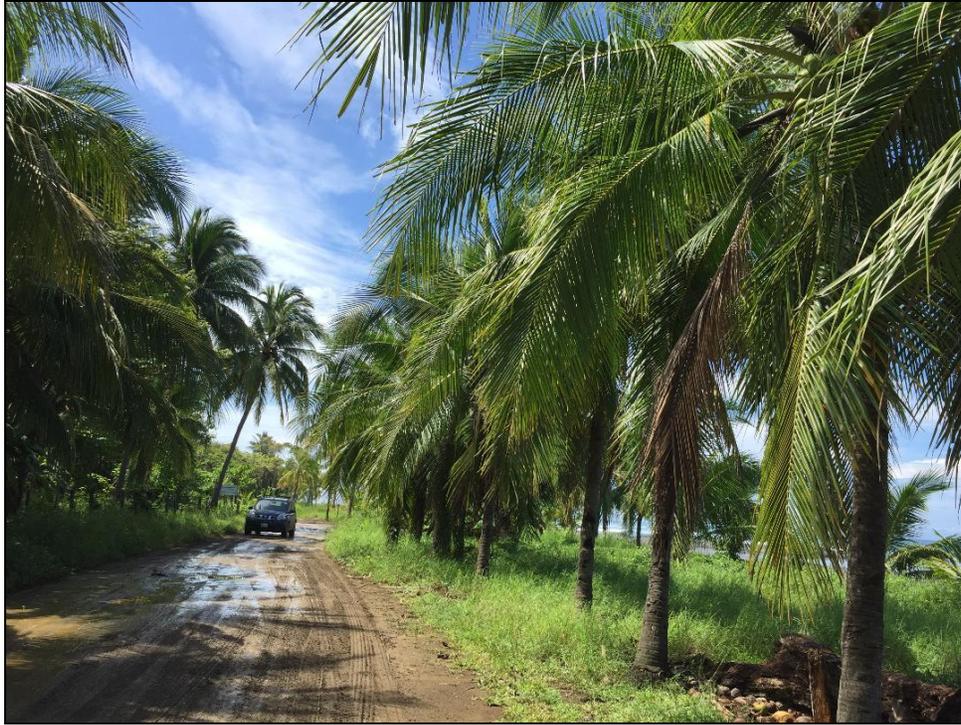
- Se constató que en sitio existe un acceso sobre zona pública (Ver fotografía 1 en anexos)
- Existe una alcantarilla de cuadro que funge como puente para continuar por el acceso existente
- La alcantarilla de cuadro colocada mide 7m de ancho y 11m de largo, la misma permite el flujo de agua de un lado a otro del manglar, no obstante al momento de la visita se pudo observar troncos y trozas de madera en la boca de dicha alcantarilla que entorpecen dicho flujo de aguas. (Ver fotografías 2 y 3 en anexos)
- Se observó posteo de tendido eléctrico paralelo al acceso, uno de estos postes se encuentra en zona pública, no obstante ninguno de los postes observados cuentan con lámparas de alumbrado público. (Ver fotografía 4 en anexos)
- En cuanto al Plan Regulador de esta zona costera, este Departamento no tiene información al respecto.

Fotografía 1. Tomada el 30 de agosto de 2018. Muestra acceso en zona pública. Playa Frijolar. Marbella.

Por lo anterior, este Departamento considera que la administración municipal debe coordinar con este Departamento, el Departamento de Zona Marítima Terrestre y el MINAE para determinar las acciones a tomar respecto al acceso constituido en la zona pública, mismo que da cabida a la alcantarilla existente, antes descrita. Respecto al posteo de tendido eléctrico, la administración deberá solicitar los fundamentos técnicos a Coopeguanacaste respecto a la colocación de los mismos.

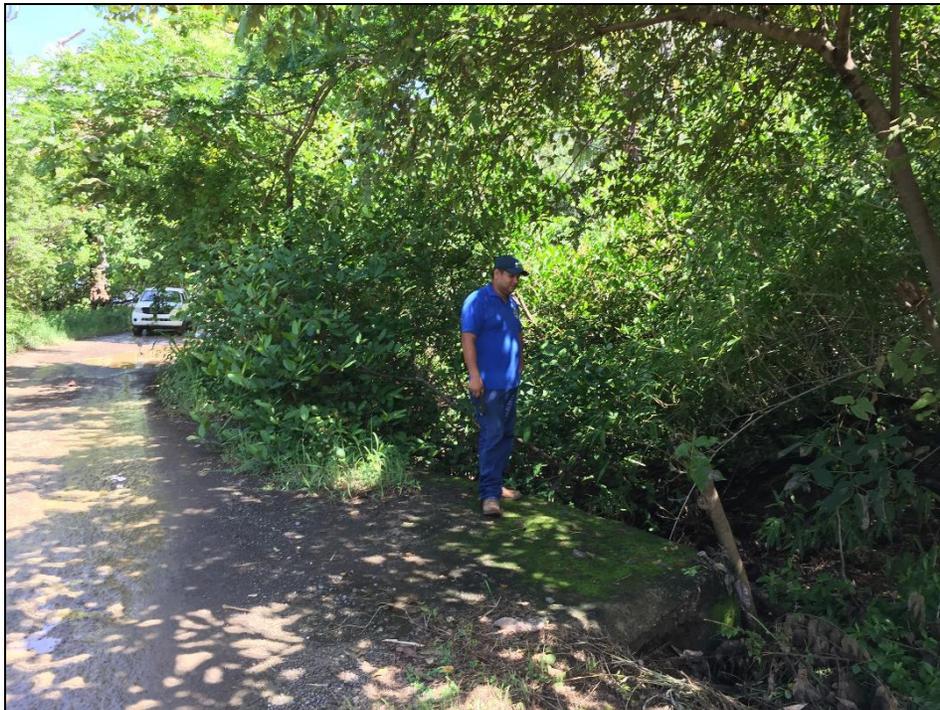
Fotografía 2. Tomada el 30 de agosto de 2018. Muestra alcantarilla de cuadro colocada para permitir continuación de acceso. Playa Frijolar. Marbella

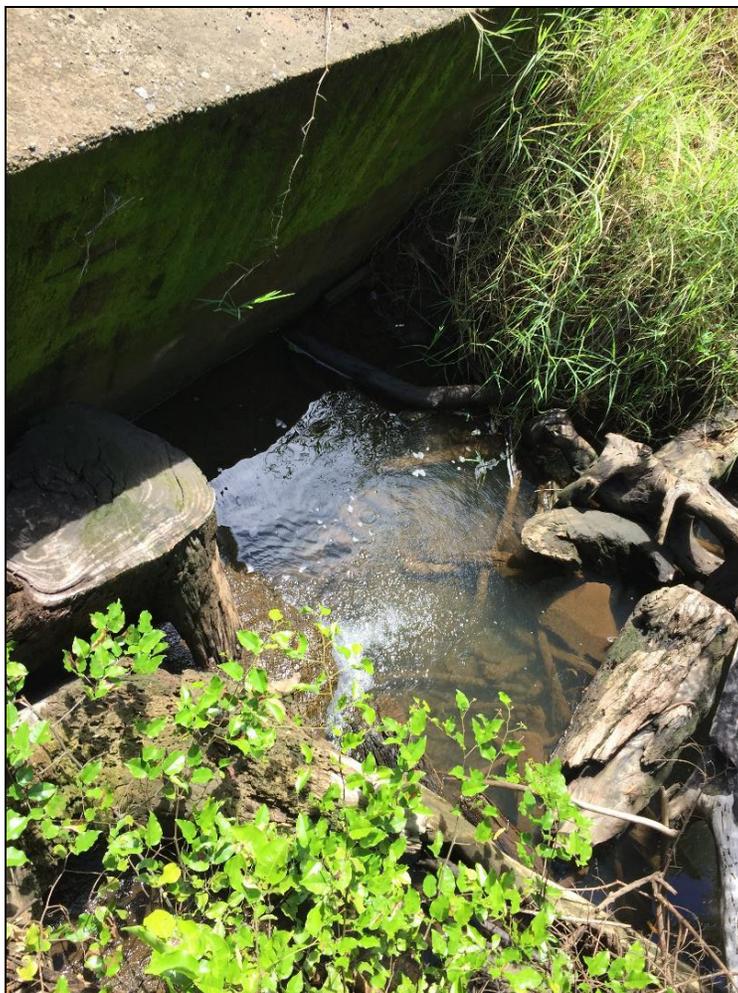
Fotografía 3. Tomada el 30 de agosto de 2018. Muestra alcantarilla de cuadro colocada para permitir continuación de acceso, la misma se encuentra obstruída con troncos y trozas. Playa Frijolar. Marbella

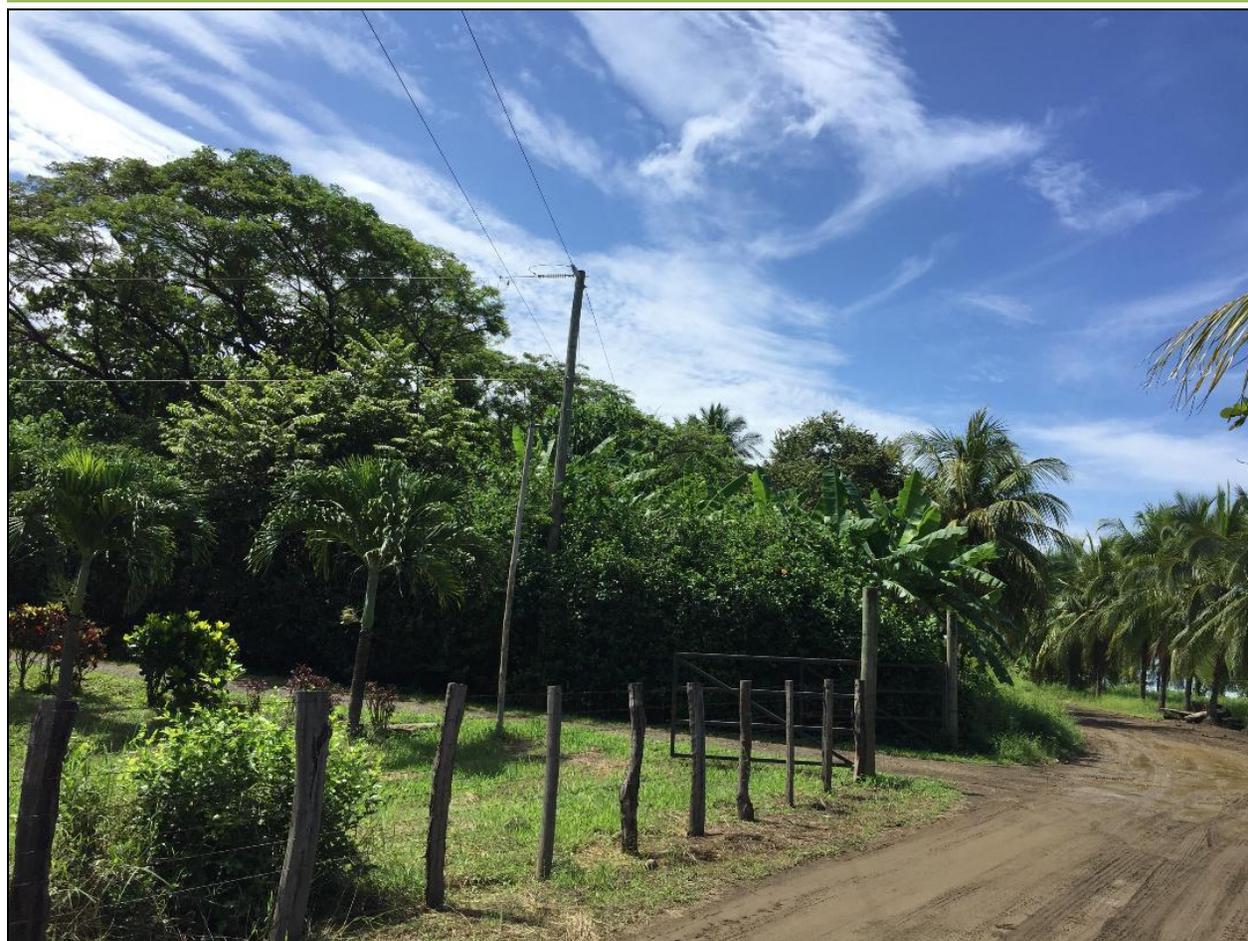
Fotografía 4. Tomada el 30 de agosto de 2018. Muestra posteo de tendido eléctrico, el mismo no cuenta con lámparas de alumbrado público. Playa Frijolar. Marbella
