MUNICIPALIDAD DE BAGACES

Bagaces, 28 Agosto 2018
MB-DGUR-54-2018

CASO N.º 6690-2018

Se da respuesta a la solicitud enviada por el Colegio Federado de Ingenieros y de Arquitectos de Costa Rica, en referencia al caso No. 6690-2018 relacionado con lo expuesto por los representantes de la Asociación Desarrollo Integral de Río Naranjo, sobre presuntas irregularidades en la ejecución-diseño de un muro de retención y techado de una cancha de baloncesto.

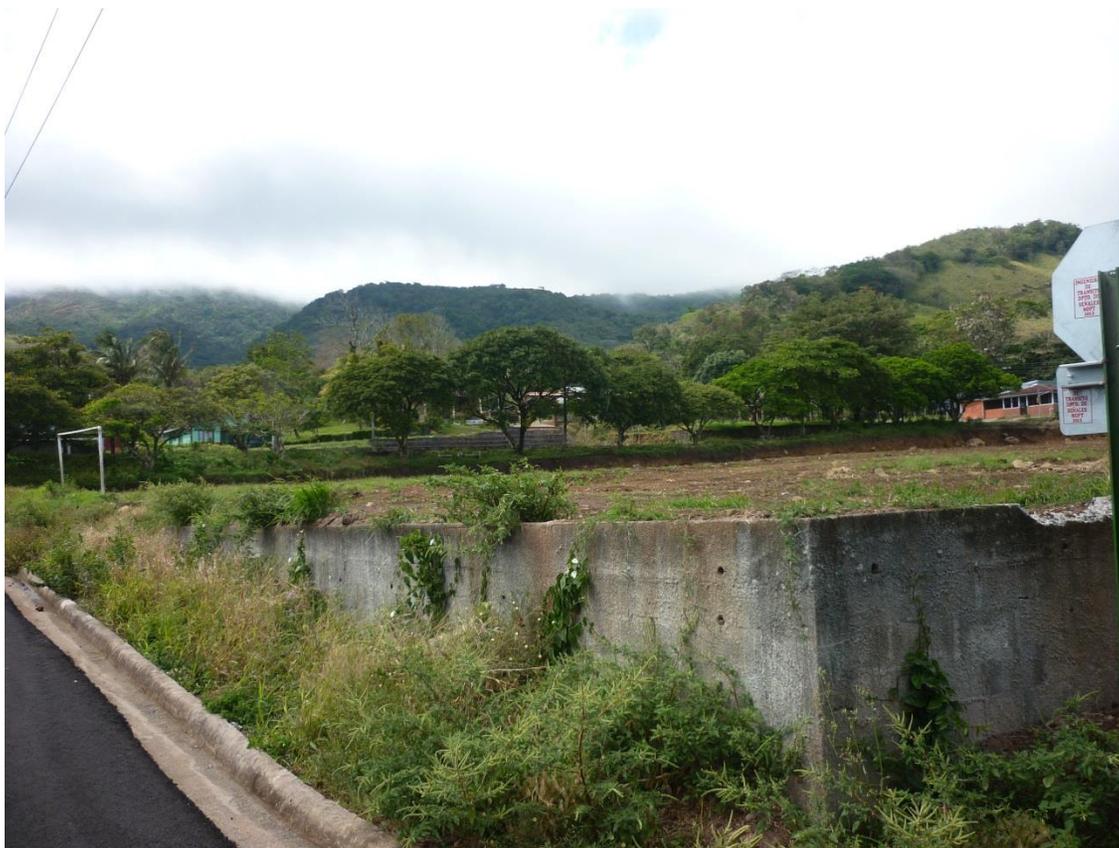
Imagen 1

Muro Existente (Construido en el año 2006)

Cabe recalcar que es hasta en el año 2008 que la Municipalidad de Bagaces obtiene la incorporación en su planilla de trabajo, un profesional en el área de construcción que correspondía a un Ingeniero Civil. Años atrás las obras siempre se realizaban con maestros de obras reconocidos en el cantón. El caso del muro de retención de Río Naranjo no es la excepción, ya que este fue construido por el difunto Jovel Picado Morales, un maestro de obras asentado en el cantón.

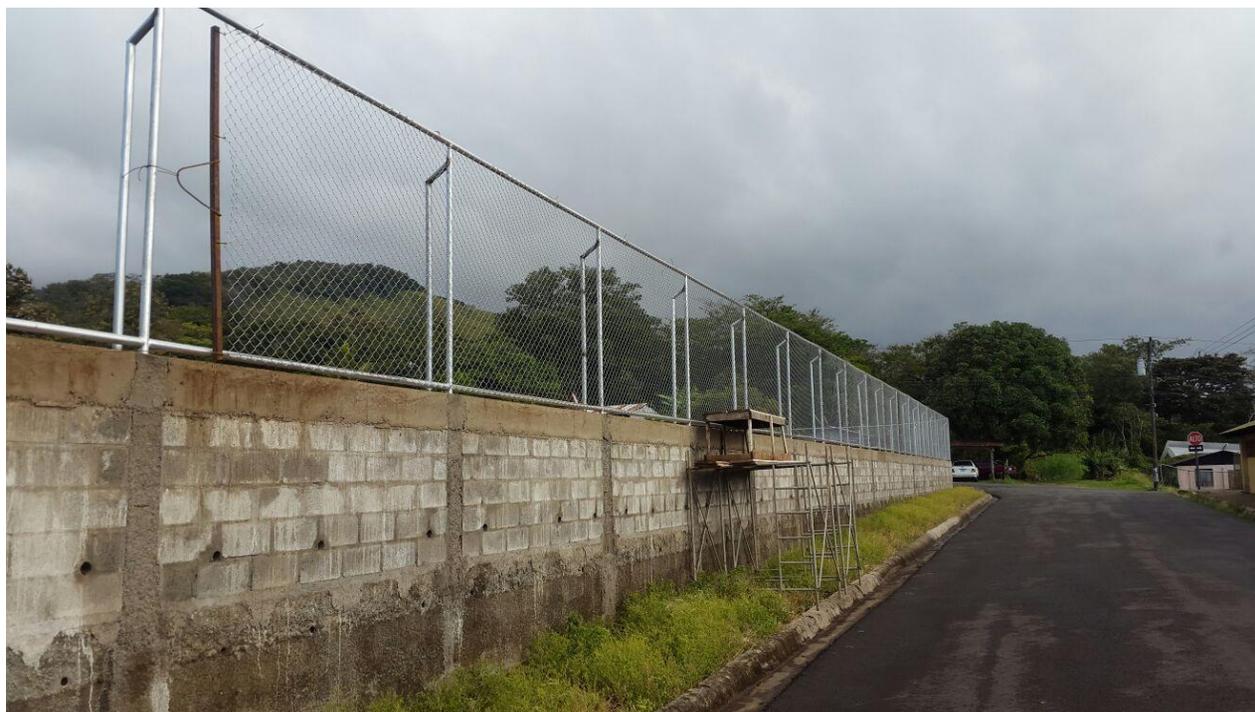
Imagen 2

Mejoras Muro Existente (Mejoras Construidas en el año 2015)

En las imágenes adjuntas se puede notar que la construcción que mi persona realizo tenía las siguientes características: La viga superior se unía con las columnas de concreto, los soportes de la malla ciclón se ubicaban por la parte interna de la cancha de fútbol y el nivel del terreno se encontraba a la misma altura del muro ya existente (muro construido en el 2006).

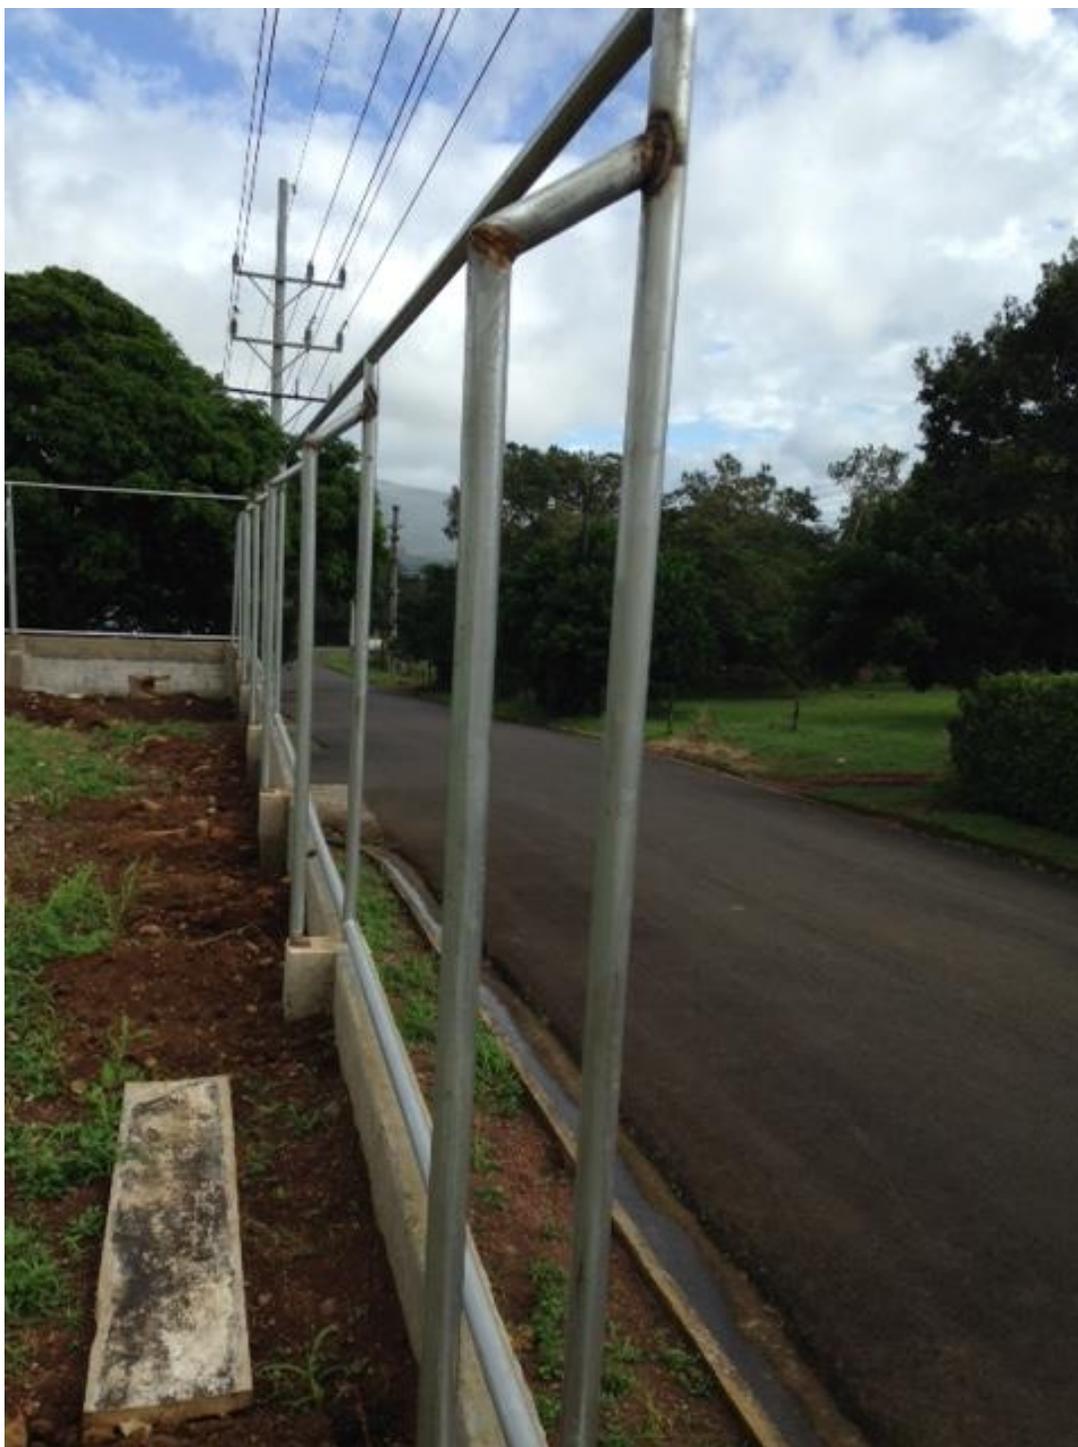
Imagen 3

Mejoras Muro Existente (Mejoras Construidas en el año 2015)

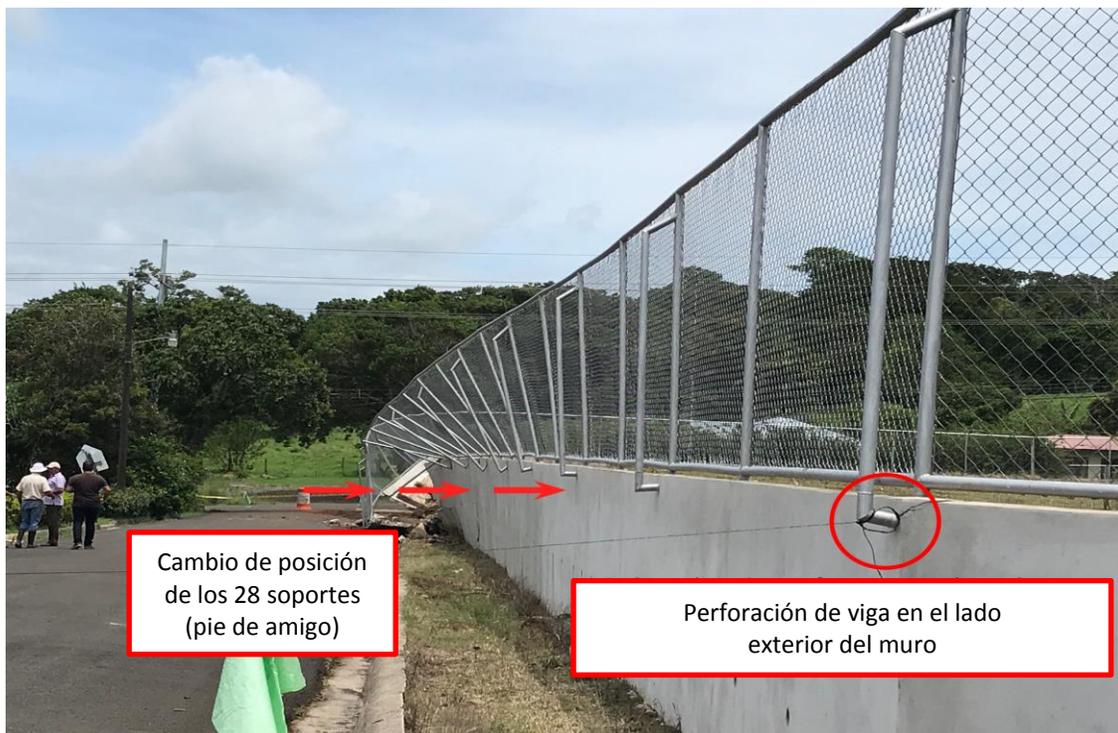
Imagen 4

Inspección Colapso (cambios en la estructura)

Se puede notar que en las imágenes anteriores la estructura se había modificado a comparación de las fotografías del año 2015. Se le sustrajo una sección de 60 centímetros a las 28 columnas que componían el costado oeste del muro, de igual manera se cambió la posición original del soporte (pie de amigo) que daba sostén a la estructura de la malla ciclón, además se perforo la viga por la parte externa del muro para anclar la nueva posición de la estructura de la malla ciclón, causándole fatiga a la estructura por ambos lados.

El área del muro afectado colapsó por la saturación del suelo, dadas las fuertes precipitaciones del inicio de la temporada lluviosa, muy probablemente se obstruyeron los drenajes de la sección que evacuaba el agua acumulada dentro de la plaza.

De igual manera no se puede dejar de lado que al sustraer una parte de la sección transversal de 60 centímetros de infraestructura a las 28 columnas del muro de 83 metros lineales, le quito capacidad de soporte y resistencia a la estructura, esto provoco que el elemento fallara, se produjera el volcamiento y redujeran la esbeltez del muro, esto hizo que inmediatamente el muro colapsara al sentir una carga de empuje que le generaba el suelo, más la saturación que provoca el agua. Las herramientas que se utilizaron para realizar las modificaciones de la estructura pudieron causarle fatiga al muro y al reducirle la sección transversal, lo debilito y quedo propenso a una situación como la que ocurrió. Así mismo aclaro que dentro de la plaza de fútbol hubo maquinaria realizando diversos trabajos, las cuales pudieron debilitar el aún más la estructura y fomentar lo que actualmente ocurrió.

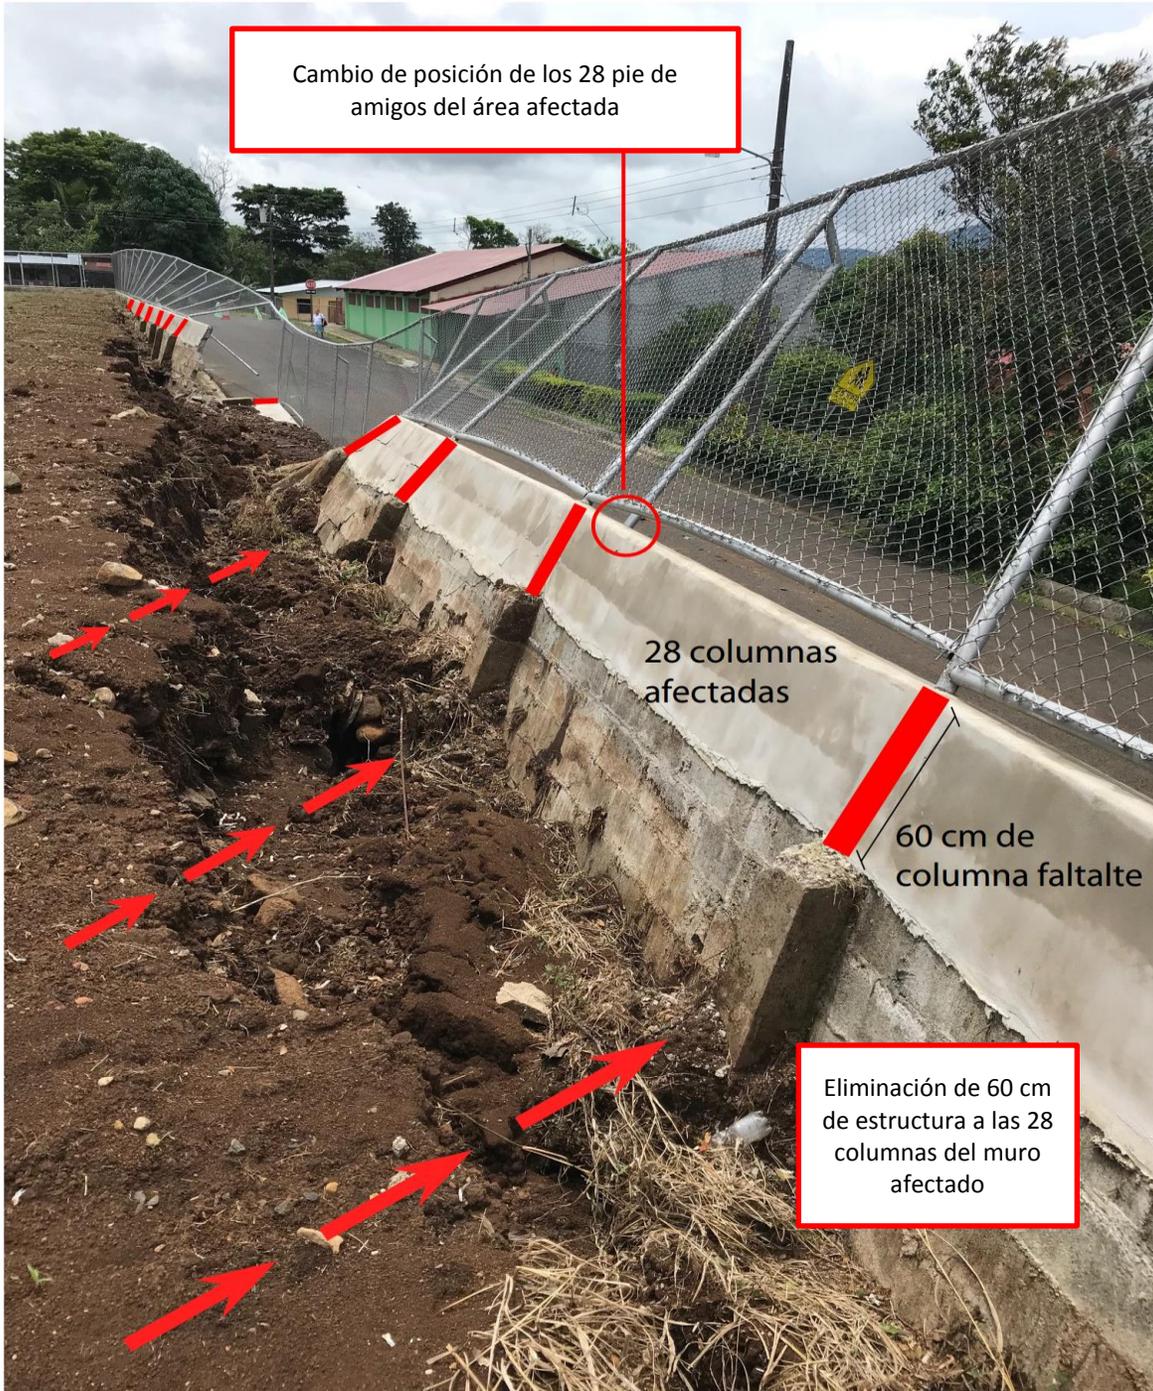
Imagen 5

Inspección Colapso (cambios en la estructura)

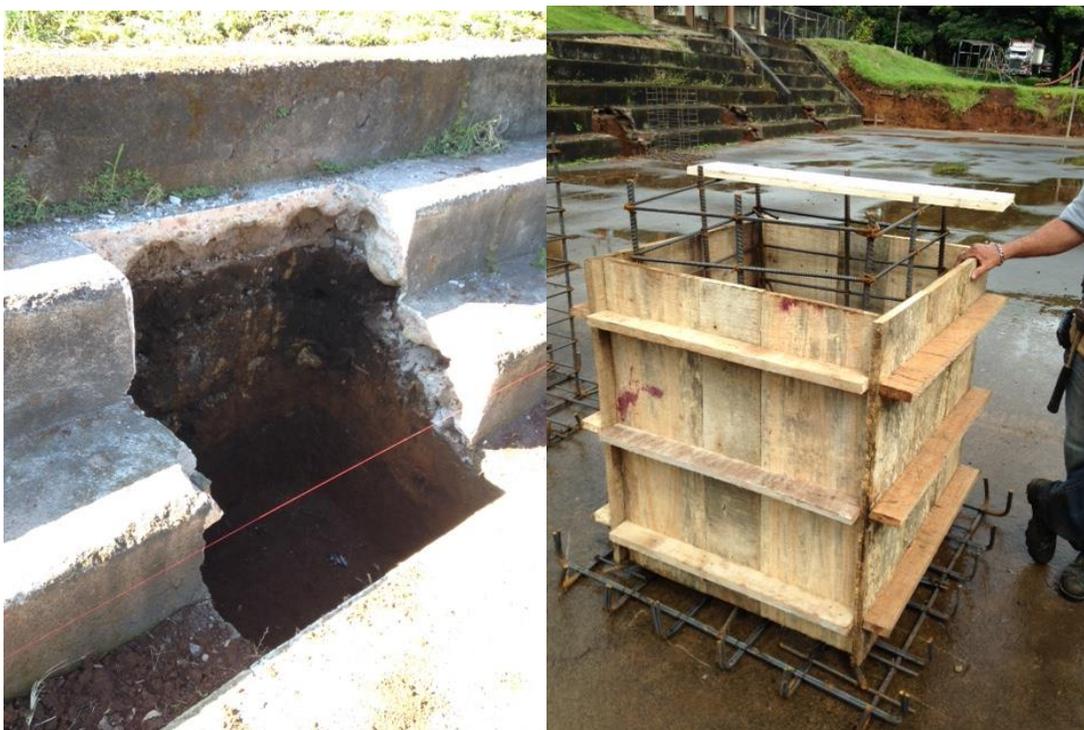
Imagen 7

Como se puede identificar lo único que se ejecutó de los procesos de la cancha de baloncesto fue la confección de las cerchas, vigas, columnas y cimientos. Lastimosamente no se ha podido realizar el montaje de la estructura de la cancha ya que el **proceso fue infructuoso** y al no tener un proveedor que realizara la obra este no se pudo incluir en el CFIA para tramitar los formularios de la exoneración de honorarios profesionales y exoneración administración pública centralizada y descentralizada. Actualmente no se ha destinado contenido presupuestario para el montaje de la estructura, por esta razón el proyecto no se ha podido finalizar. Aclaro que el momento que este proyecto se ejecute mi personara registrara el proyecto ante el CFIA e instituciones correspondientes. Se adjuntan fotografías de las obras realizadas en la cancha de baloncesto.

Obras Cancha de Baloncesto
