24 de diciembre, 2020  
**ACT-OR-DR-1615-2020**

Asunto: Recurso de Amparo expediente 20-023353-0007-CO

En atención a lo solicitado en el oficio SINAC-AJ-663, del 23 de diciembre de 2020, Recurso de Amparo, tramitado bajo expediente 20-023353-0007-CO interpuesto por DANNY ALBERTO VILLALOBOS VILLALOBOS, le informo que el 23 de diciembre de 2020 en horas de la tarde este servidor efectuó una inspección de campo en Playa Coco (Marbella de Santa Cruz).

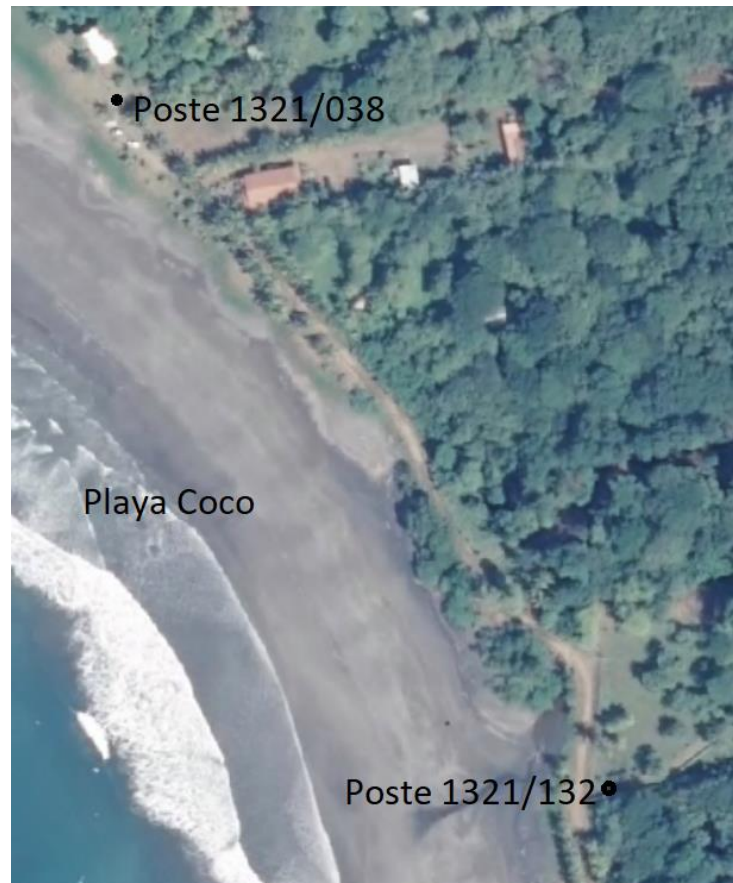
Figura 1. Ubicación aproximada de inicio y final de tendido eléctrico. Playa Coco, Marbella.

Durante la inspección se ubicaron los postes del tendido eléctrico con la numeración 1321/038 (coordenadas CRTM05 304629.8, 1116356.7) hasta 1321/032 (coordenadas CRTM05 304816.9, 1116076.4) colocados paralelamente frente a la playa (figura 1). En ninguno de estos se observaron lámparas de alumbrado público.

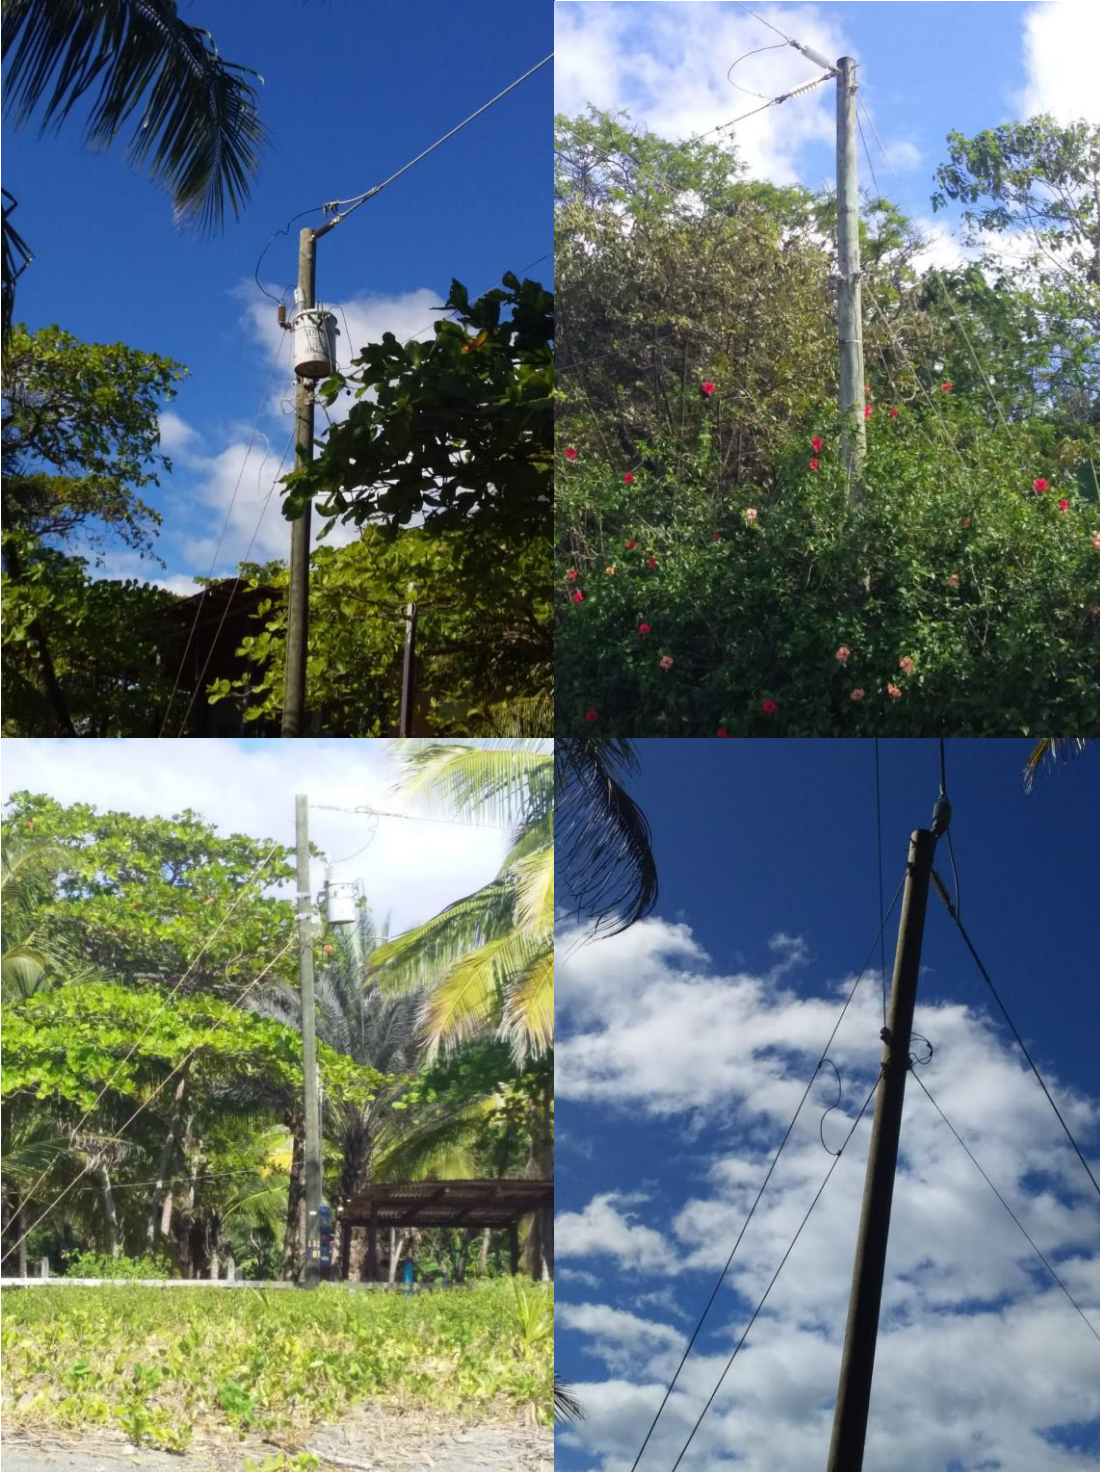
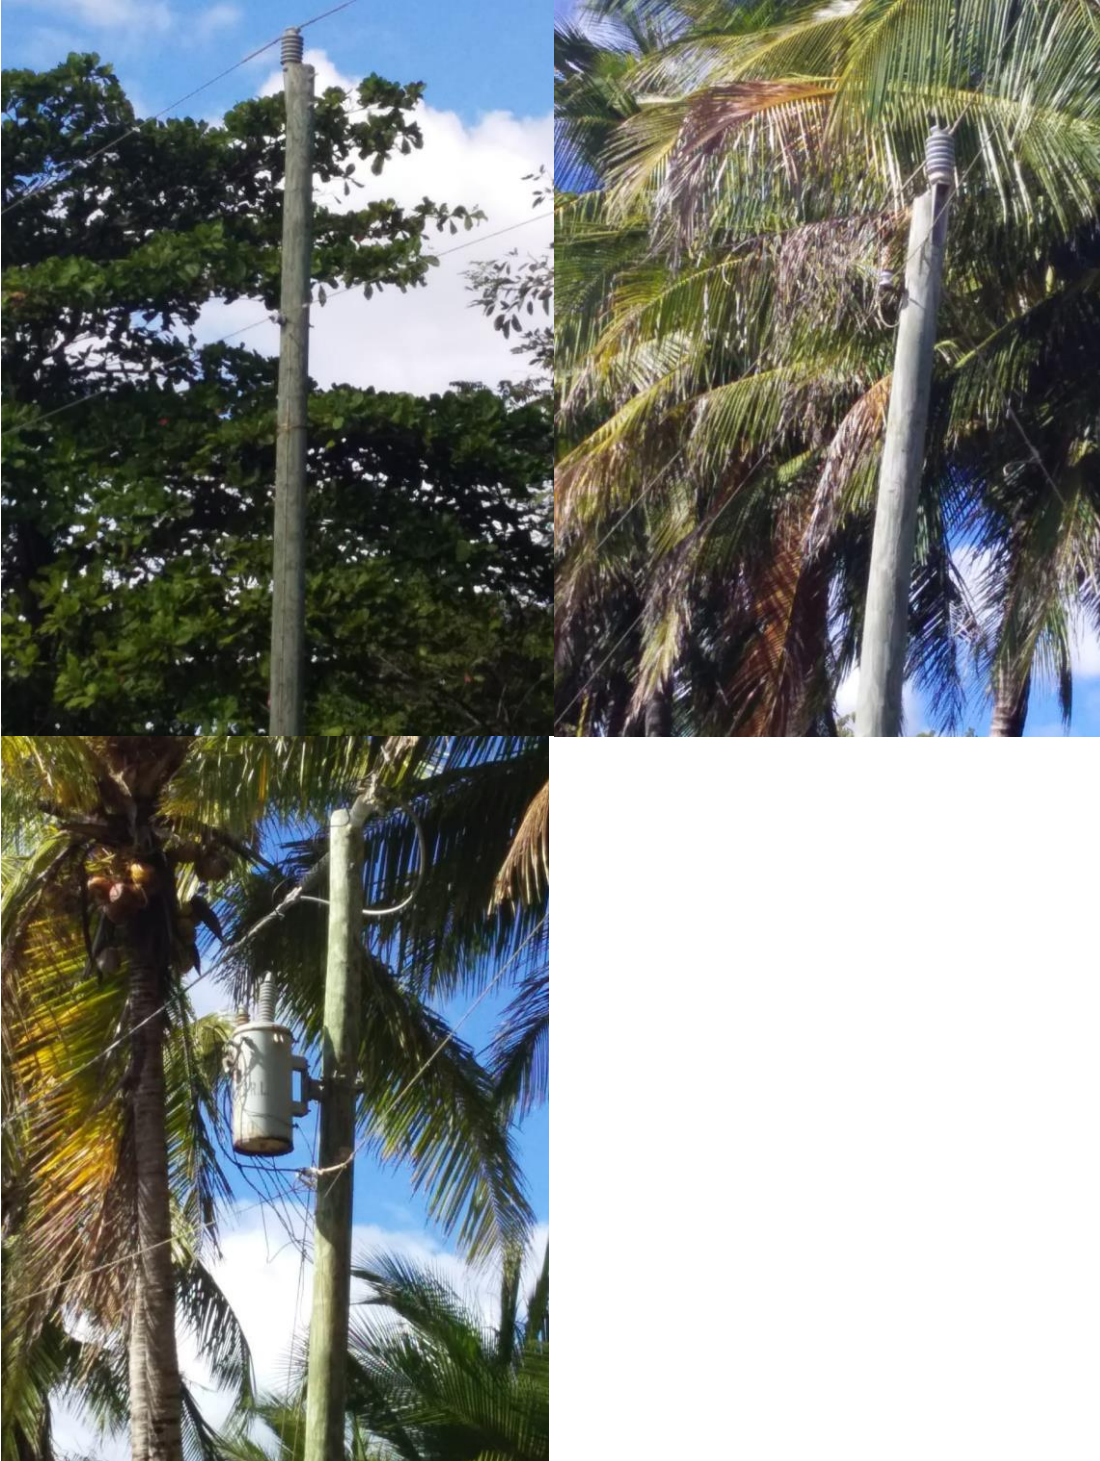
Postes del tendido eléctrico en Playa Coco, Marbella.
